Tips för att undvika sprickbildning i Mighty Hoops

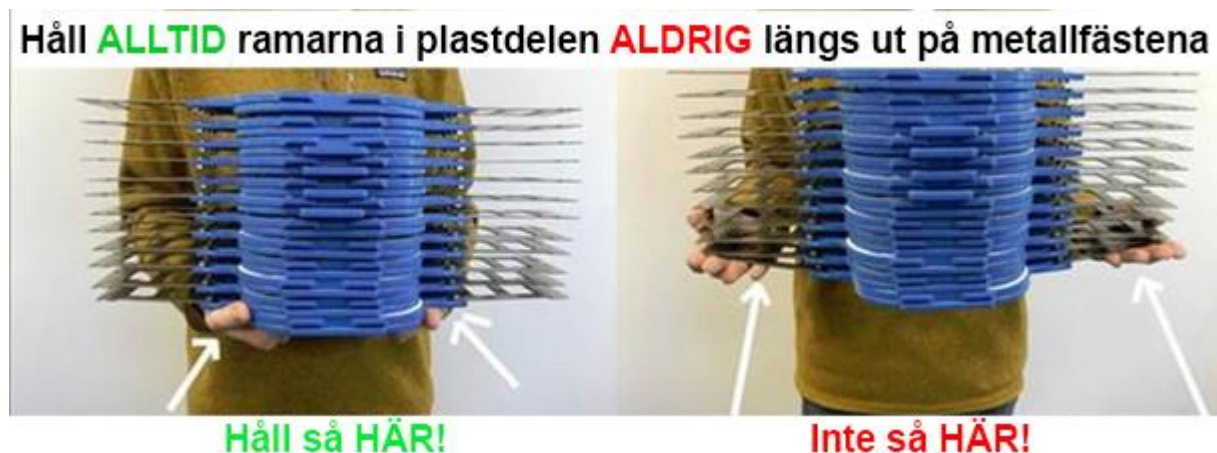
Om den övre ringen på bågen har brutits av i det område där fästet är monterat, beror det troligtvis på att bågarerna bärs i fästena i buntar med ramar eller med tunga plagg i ramarna. Om du bär mer än en ram åt gången eller bär ramar med kläder i, vänligen håll dem i ramens plastdel, inte i metallfästena. Ramens och plaggets vikt kan belasta området vid fästena för mycket om de bärs ut i ändarna.
